EKSPERTYZA TECHNICZNA

OBIEKT:	PRZEBUDOWA I ROZBUDOWA CZĘŚCI HALI MAGAZYNOWEJ NA STRAŻNICĘ OSP
LOKALIZACJA:	działki nr 271/6 obręb Nawojowa, gm. Nawojowa
INWESTOR:	Gmina Nawojowa 33-335 Nawojowa 313
ZLECENIODAWCA:	Biuro Projektów „ETA” Sp. z o.o.
BRANŻA:	KONSTRUKCJA
OPRACOWAŁ:	mgr inż. Mariusz Salamon Uprawnienia budowlane do projektowania i kierowania robotami budowlanymi bez ograniczeń w specjalności konstrukcyjno-budowlanej nr ewid. MAP/0371/PWOK/09

listopad 2016

EKSPERTYZA TECHNICZNA STANU KONSTRUKCJI OBIEKTU ISTNIEJĄCEGO

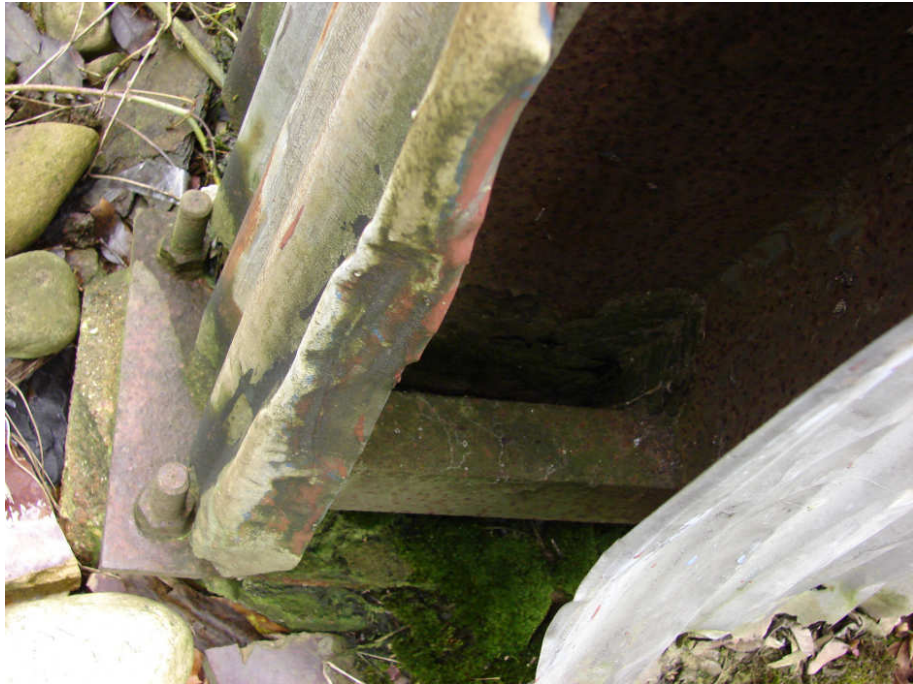
Konstrukcja główna w części zamkniętej znajduje się w zadowalającym stanie technicznym. Ze względu na brak ochrony antykorozyjnej nastąpiła daleko posunięta korozja elementów stalowych. Szczególnie jest to widoczne w połączeniu z fundamentem. Dodatkowo zachodzi obawa iż destrukcyjny wpływ na elementy stalowe mogła mieć zaprawa wapienno cementowa ścian wypełniających. Ze względu na korozję ram zaleca się przyjęcie do obliczeń grubości blach pomniejszonej do 6mm.

skorodowany środnik słupa stalowego w połączeniu ze stopą fundamentową

Projektowana przebudowa budynku polega na demontażu istniejącej konstrukcji stalowej. Oczyszczeniu z rdzy, a następnie wykonaniu zalecanych wzmocnień i wykonaniu powłoki antykorozyjnej po przez malowanie (należy wykonać wzmocnienie naroża ramy wraz z węzłem kalenicowym oraz połączenia ramy ze stopą fundamentową – opis w wyciągu z obliczeń punkt 9).

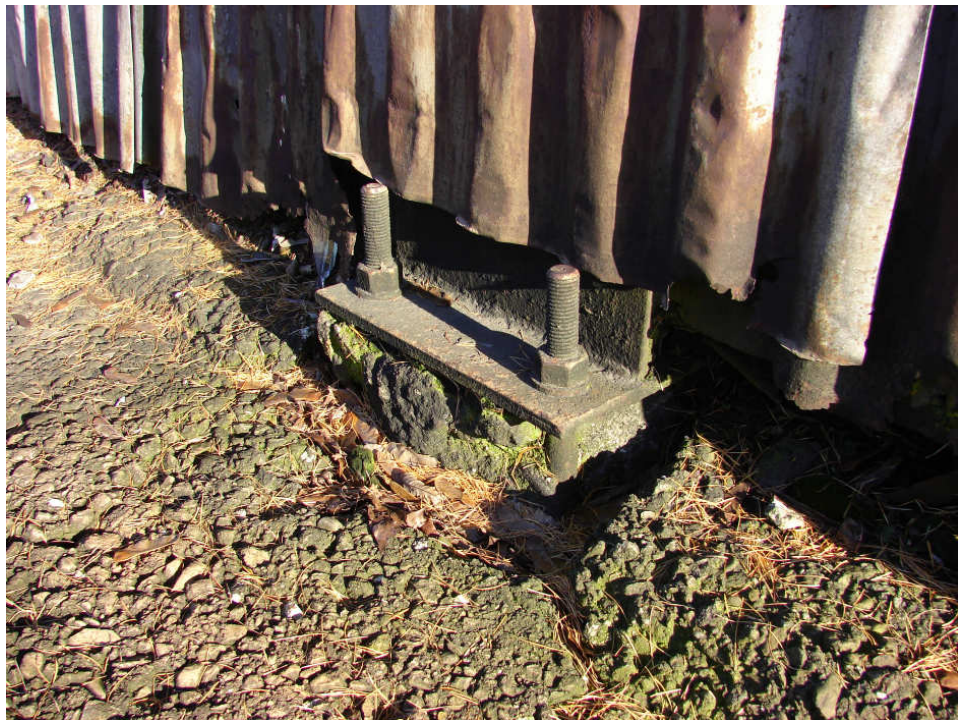
Fundamenty znajdują się w zadowalającym stanie technicznym. Miejscami trzpienie żelbetowe w połączeniu z ramą stalową są zniszczone odspojenie otuliny śrub fundamentowych.

skorodowana i uszkodzona blacha obudowy oraz uszkodzona głowica stopy

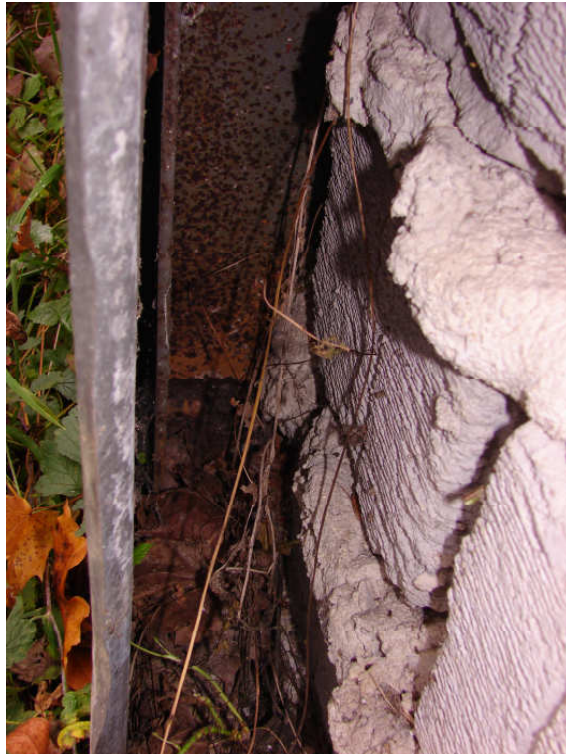
widoczna korozja słupa stalowego

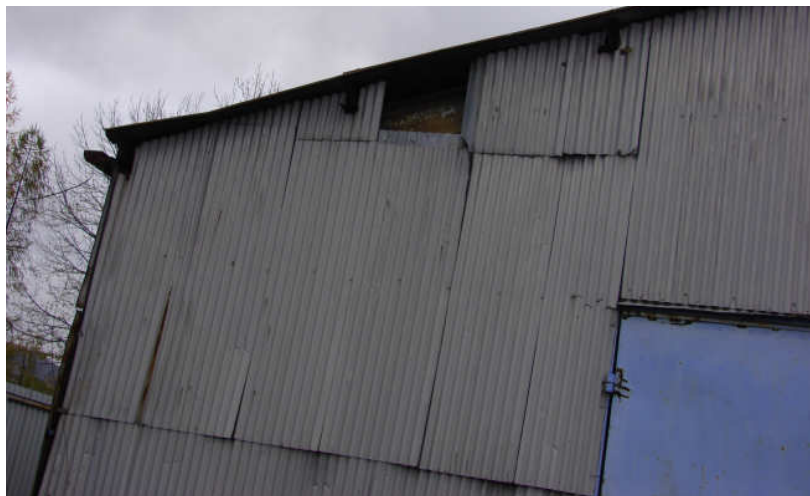
widoczna korozja oraz deformacja i ubytki blachy
