OPINIA TECHNICZNA

z podaniem rozwiązań zabezpieczenia ściany fundamentowej przed wilgocią

OBIEKT:	SZKOŁA PODSTAWOWA W ŻELEŹNIKOWEJ WIELKIEJ
LOKALIZACJA:	działka nr 74/1, w obrębie Żeleźnikowa Wielka 0008, gmina Nawojowa
INWESTOR:	Gmina Nawojowa ul. Ogrodowa 2 33-335 Nawojowa
ZLECENIODAWCA:	Biuro Projektów „ETA” Sp. z o.o.
BRANŻA:	KONSTRUKCJA
OPRACOWAŁ:	mgr inż. Mariusz Salamon Uprawnienia budowlane do projektowania i kierowania robotami budowlanymi bez ograniczeń w specjalności konstrukcyjno-budowlanej nr ewid. MAP/0371/PWOK/09

czerwiec 2019

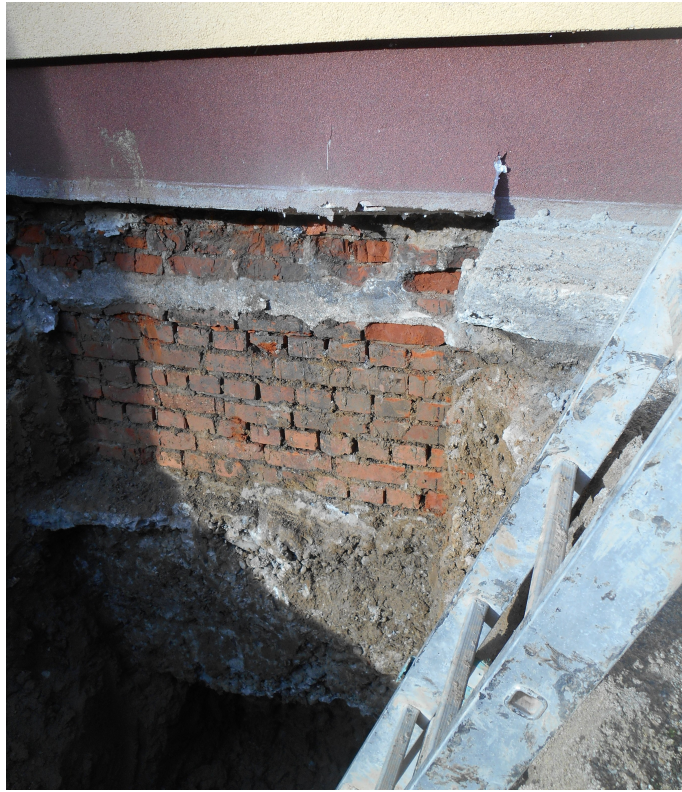
Ściany fundamentowe murowane z cegły od strony północno-wschodniej są mocno zawilgocone, miejscami zwłaszcza u góry rozmrożone. Na ścianach fundamentowych brak jest izolacji przeciwwilgociowej pionowej. Ściany fundamentowe od strony przystokowej znajdują się w dostatecznym stanie technicznym. Dodatkowo w sali lekcyjnej przylegającej do przedmiotowej ściany nastąpiło ugięcie posadzki i panuje nieprzyjemny zapach spowodowany zawilgoceniem warstw posadzkowych co może świadczyć o złym wykonaniu izolacji przeciwwilgociowej poziomej w posadzce na gruncie.

Zawilgocona ściana fundamentowa z cegły pełnej

Z uwagi na brak izolacji pionowej ścian fundamentowych i duży napór wód opadowych i roztopowych na ścianę fundamentową północno-wschodnią budynku należy wykonać na tej ścianie nową izolację przeciw wodną połączoną z izolacjami przeciw wilgociowymi poziomymi ściany fundamentowej. W tym celu należy rozebrać chodnik z kostki brukowej na szerokości 120cm do ściany i wykonać wykop do poziomu ściany fundamentowej betonowej (min 20cm poniżej izolacji poziomej przeciw wilgociowej pomiędzy betonem a ścianą z cegły pełnej). Następnie należy odciąć izolację termiczną ze styropianu na ścianie fundamentowej (cokół).

W miarę możliwości należy osuszyć ścianę fundamentową z cegły pełnej, a następnie należy wyczyścić spoiny i wyrównać powierzchnię zaprawą murarsko-tynkarską. Po wyschnięciu zaprawy (około 7dni) przystąpić do wykonywania izolacji za pomocą mikrozaprawy uszczelniającej IZOHAN EKO 2K o grubości dostosowanej do warunków wodno-gruntowych. Izolację należy wykonać tak aby zaszła po min 15cm poniżej i powyżej izolacji poziomych ściany fundamentowej (izolacja na styku beton cegła i na zakończeniu ściany fundamentowej ceglanej). Na izolację poziomą ułożona będzie izolacja termiczna ze styroduru oraz folia kubełkowa.

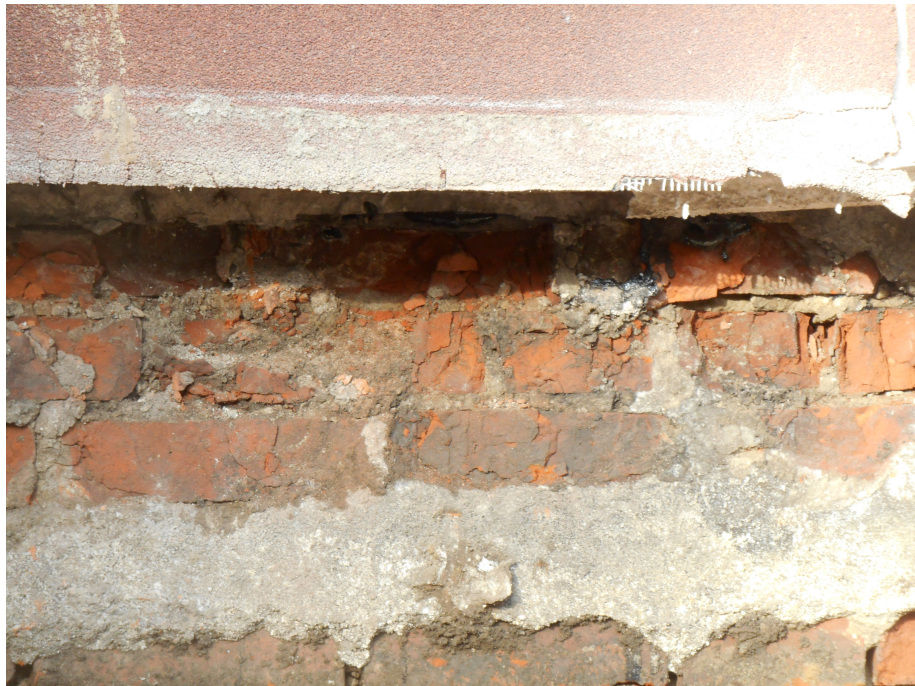
- a. Z uwagi na duże zawilgocenie ścian fundamentowych z cegły pełnej i ich częściową destrukcję należy bezwzględnie wykonać izolację przeciwwodną pionową ścian fundamentowych połączoną z izolacjami poziomymi przeciwwilgociowymi za pomocą preparatu pozwalającego na odprowadzenie wilgoci.
- b. Wykonanie nowych warstw podłogowych wraz z podbudową w sali lekcyjnej. Ze szczególnym zwróceniem uwagi na połączenie nowej izolacji przeciwwilgociowej w posadzce na gruncie (2x papa termozgrzewalna) z istniejącą izolacją poziomą przeciwwilgociową pomiędzy ścianą fundamentową z cegły pełnej z ścianą kondygnacji parteru.
- c. Prace prowadzić zgodnie ze sztuką budowlaną pod nadzorem osoby posiadającej odpowiednie uprawnienia oraz zgodnie z zasadami BHP
- d. W razie jakichkolwiek wątpliwości powstałych podczas prowadzenia prac należy się kontaktować z autorem opinii.

Destrukcja zawilgoconej ściany fundamentowej
