**DOKUMENTACJA**  
**GEOLOGICZNO – INŻYNIERSKA**  
**dla potrzeb stabilizacji osuwiska wraz z odbudową**  
**drogi gminnej:**  
**Nawojowa – Popardowa Niżna w km 1+100 – 1+300,**  
**Frycowa - Popardowa Wyżna w km 1+850 – 2+040**  
**w miejscowości Popardowa**

Gmina: Nawojowa

**Data opracowania:** grudzień, 2012r.

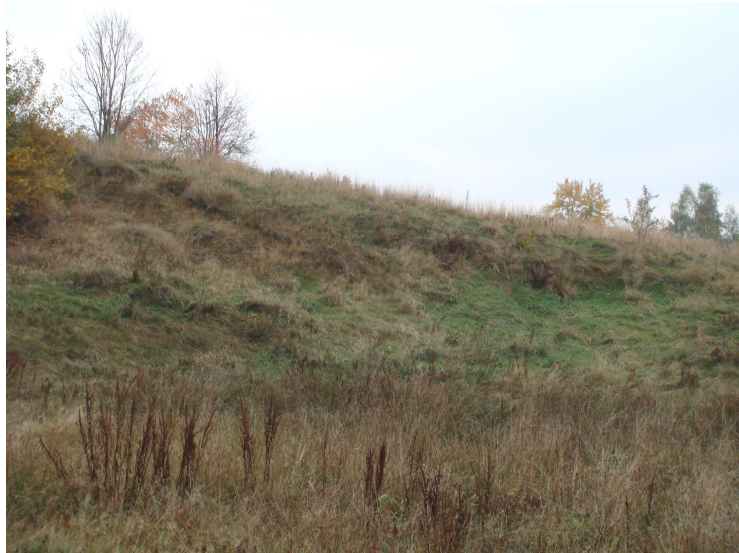
Fot.1 Osuwisko "1" – południowa część skarpy głównej.

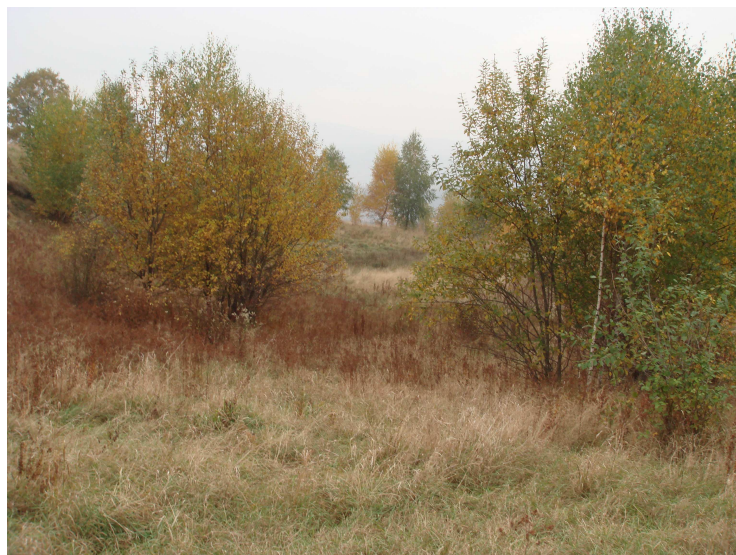
Fot.2 Osuwisko "1" – widok osuwiska w kierunku zachodnim.

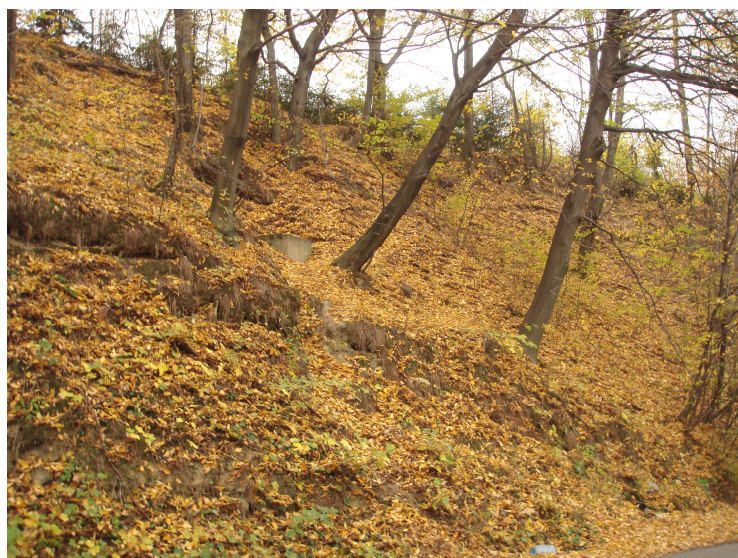
Fot.3 Osuwisko "1" – skarpa osuwiskowa powyżej drogi.

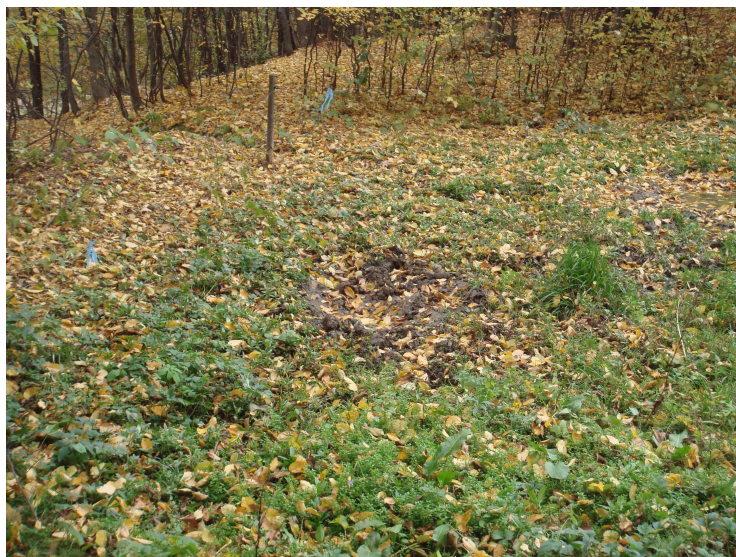
W obrębie skarpy osuwiskowej powyżej drogi znajduje się źródło ujęte kręgami. Woda ze źródła przelewa się i jest odprowadzona przepustem pod drogą. Ponadto w obrębie osuwiska występują dwie większe podmokłości.

Fot.4 Osuwisko "1" – teren podmokły w dolnej części osuwiska

- wykonanie powierzchniowego odwodnienia górnej części osuwiska przy zastosowaniu rowów otwartych oraz drenaży i odprowadzenie wód z istniejących podmokłości,

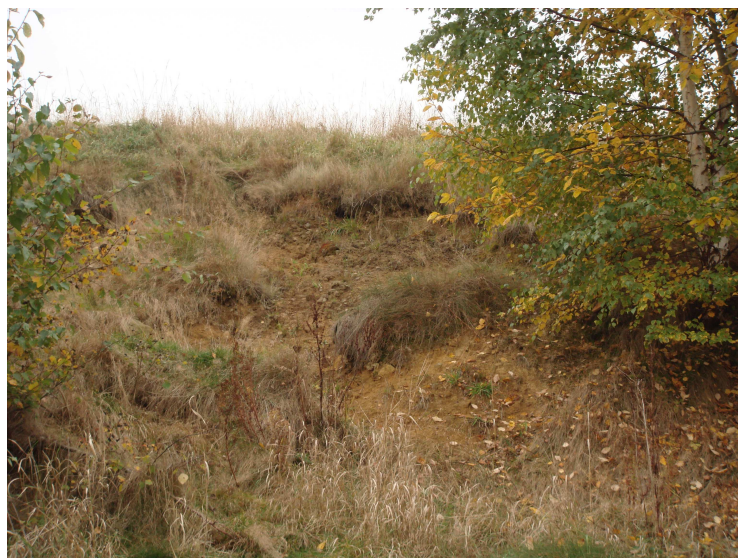
Osuwisko spowodowało spękanie i zdeformowanie ok. 20% szerokości jezdni na długości ok. 30 m. Dalsze poszerzanie osuwiska spowoduje całkowite zniszczenie drogi gminnej. Osuwisko uaktywniło się i poszerzyło po intensywnych opadach w roku 2010 i posiada tendencje do poszerzania się w górę.

Fot.5 Osuwisko "1" – świeża skarpa osuwiskowa

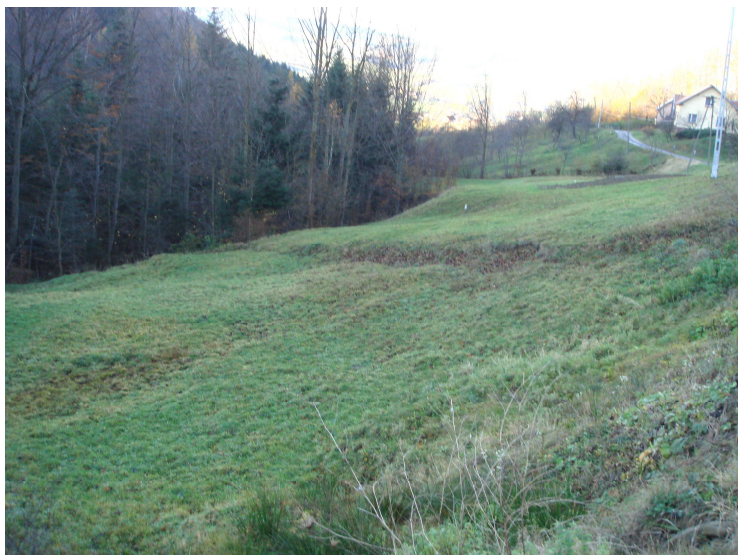
Fot.6 Osuwisko "2" – zachodnia części osuwiska

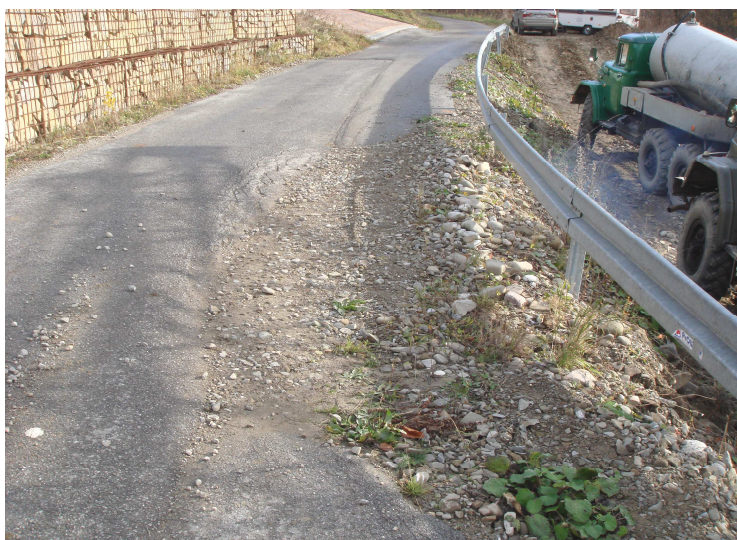
Fot.7 Osuwisko "2" – zniszczenia w obrębie drogi i wykonane zabezpieczenia z gabionów

- wykonanie w korpusie drogi pali z osadzeniem ich w podłożu skalnym, lub gabionów, układanych schodkowo od strony koryta potoku.
- ubezpieczenie brzegów potoku przed erozją boczną, poprzez wykonanie opaski z koszy siatkowo – kamiennych.

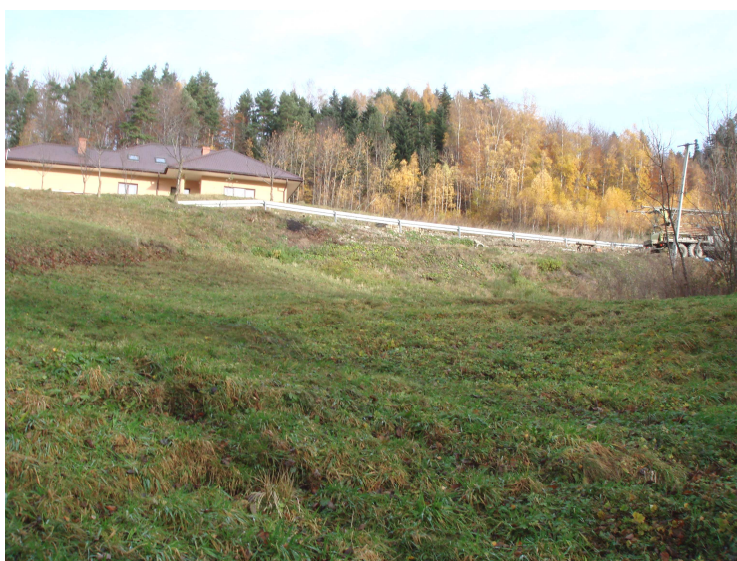
Fot.8 Osuwisko "2" – widok poniżej drogi

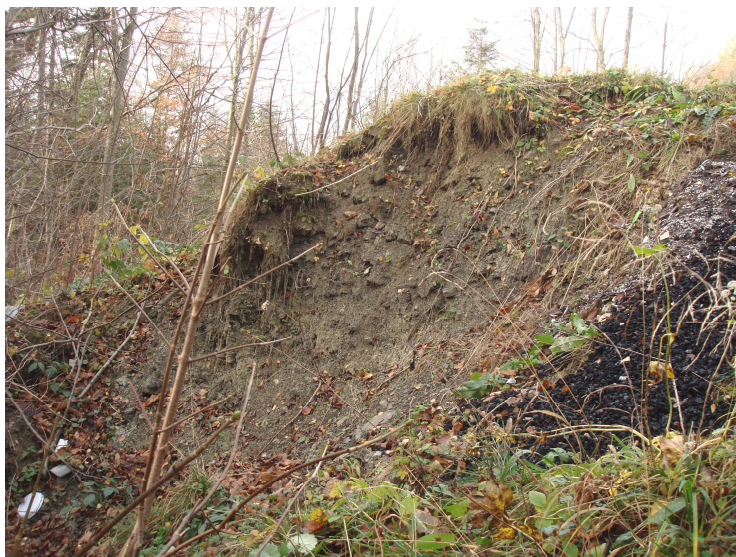
Osuwisko uaktywniło się i poszerzyło po intensywnych opadach w roku 2010 i posiada tendencje do poszerzania się w górę. Powstaniu osuwiska sprzyja intensywna erozja w głębina potoku bez nazwy.

Fot.9 Osuwisko "2" – czoło osuwiska

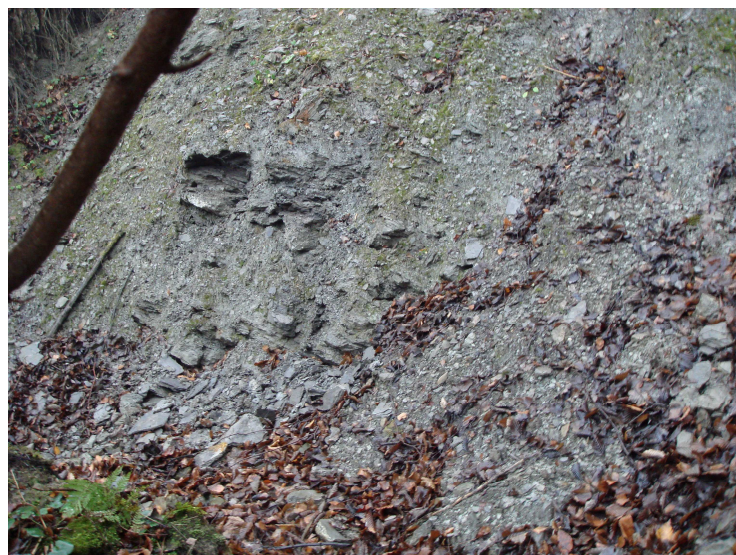
Na terenie objętym osuwiskiem Nr 2 w podłożu występują piaskowce cienkoławicowe i łupki warstw belowskich i hieroglifowych nierozdzielnych, wieku paleocenko - eoceńskiego. W otworze O-5 oraz wykopach W-6 i W-7 stwierdzono występowanie łupków ilastych szarych oraz piaskowców drobnoziarnistych o barwie szarej. Ławice piaskowca posiadają miąższość do 10 cm, a ławice łupka do kilkudziesięciu cm.

Fot.10 Osuwisko "2" – wychodnie warstw belowskich w skarpie

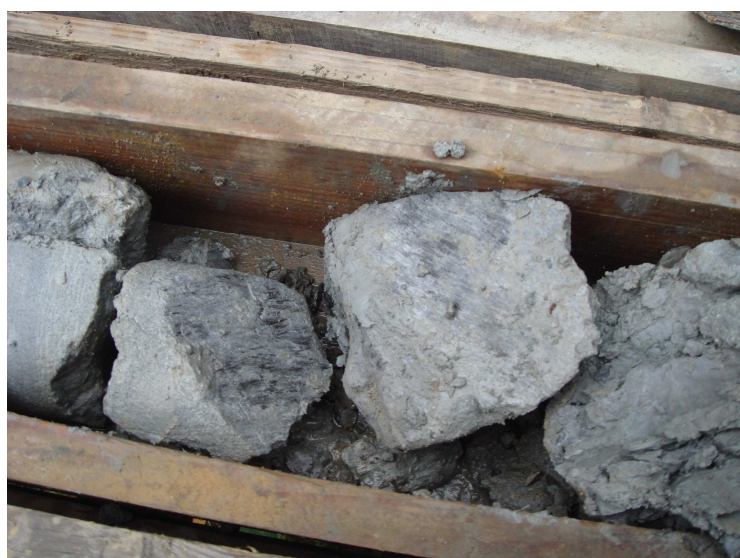
W otworze Nr O-1 zaobserwowane płaszczyzny wystąpiły na głębokości:

- 4,7 m ppt – kąt  $53^{\circ}$
- 7,7 m ppt – kąt  $70^{\circ}$
- 9,9 m ppt – kąt  $28^{\circ}$
- 13,4 m ppt – kąt  $21^{\circ}$

Fot.11 Osuwisko "1" – płaszczyzny poślizgu w otworze Nr O-1 na głębokości 4,7 m ppt

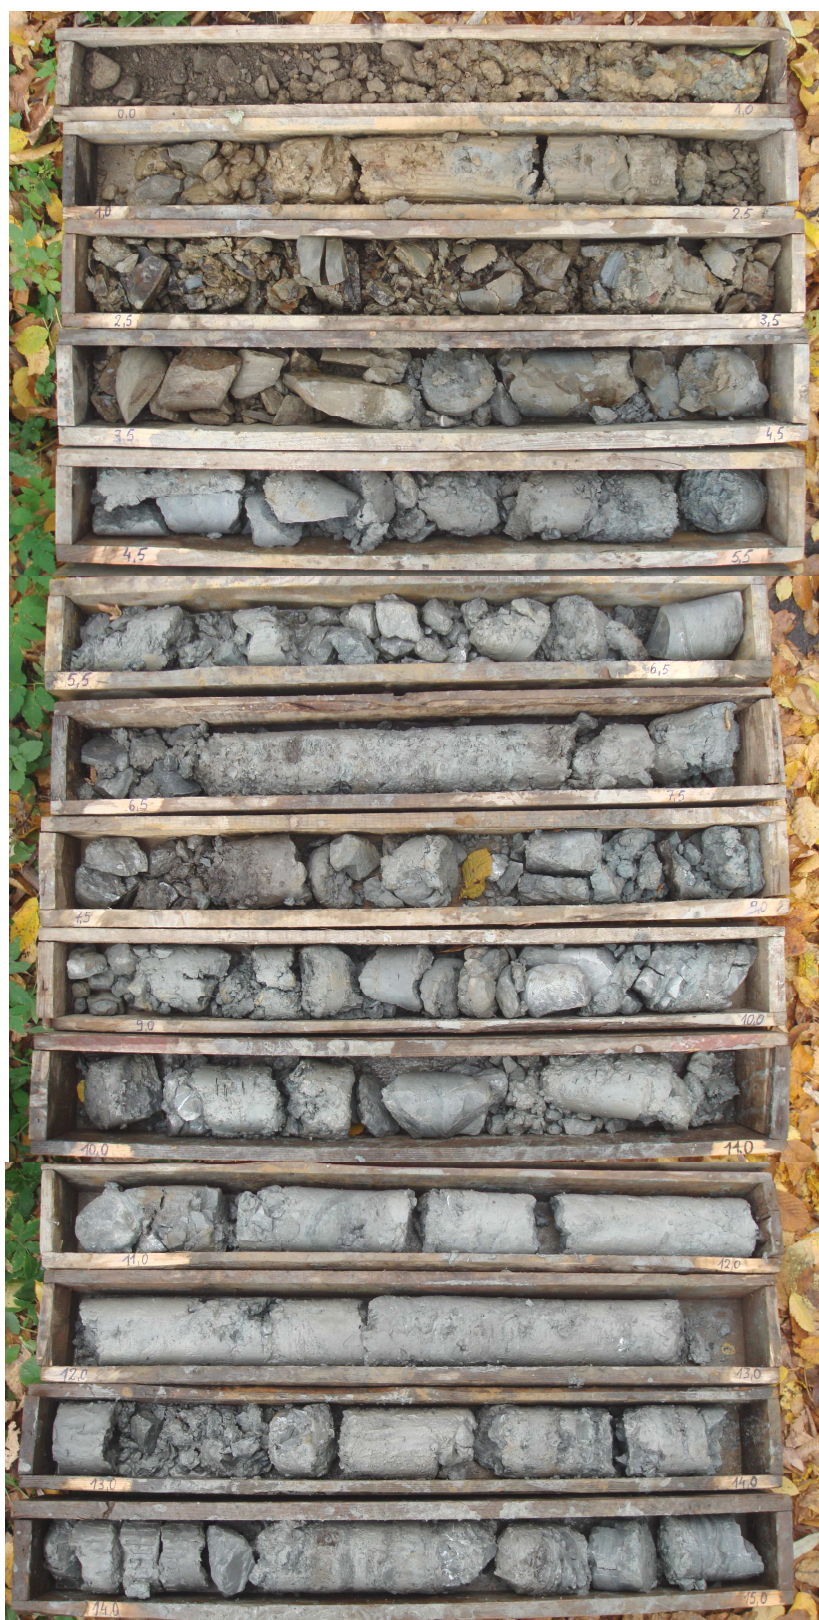
Fot.12 Osuwisko "1" - rdzeń wiertniczy otworu Nr O-1.

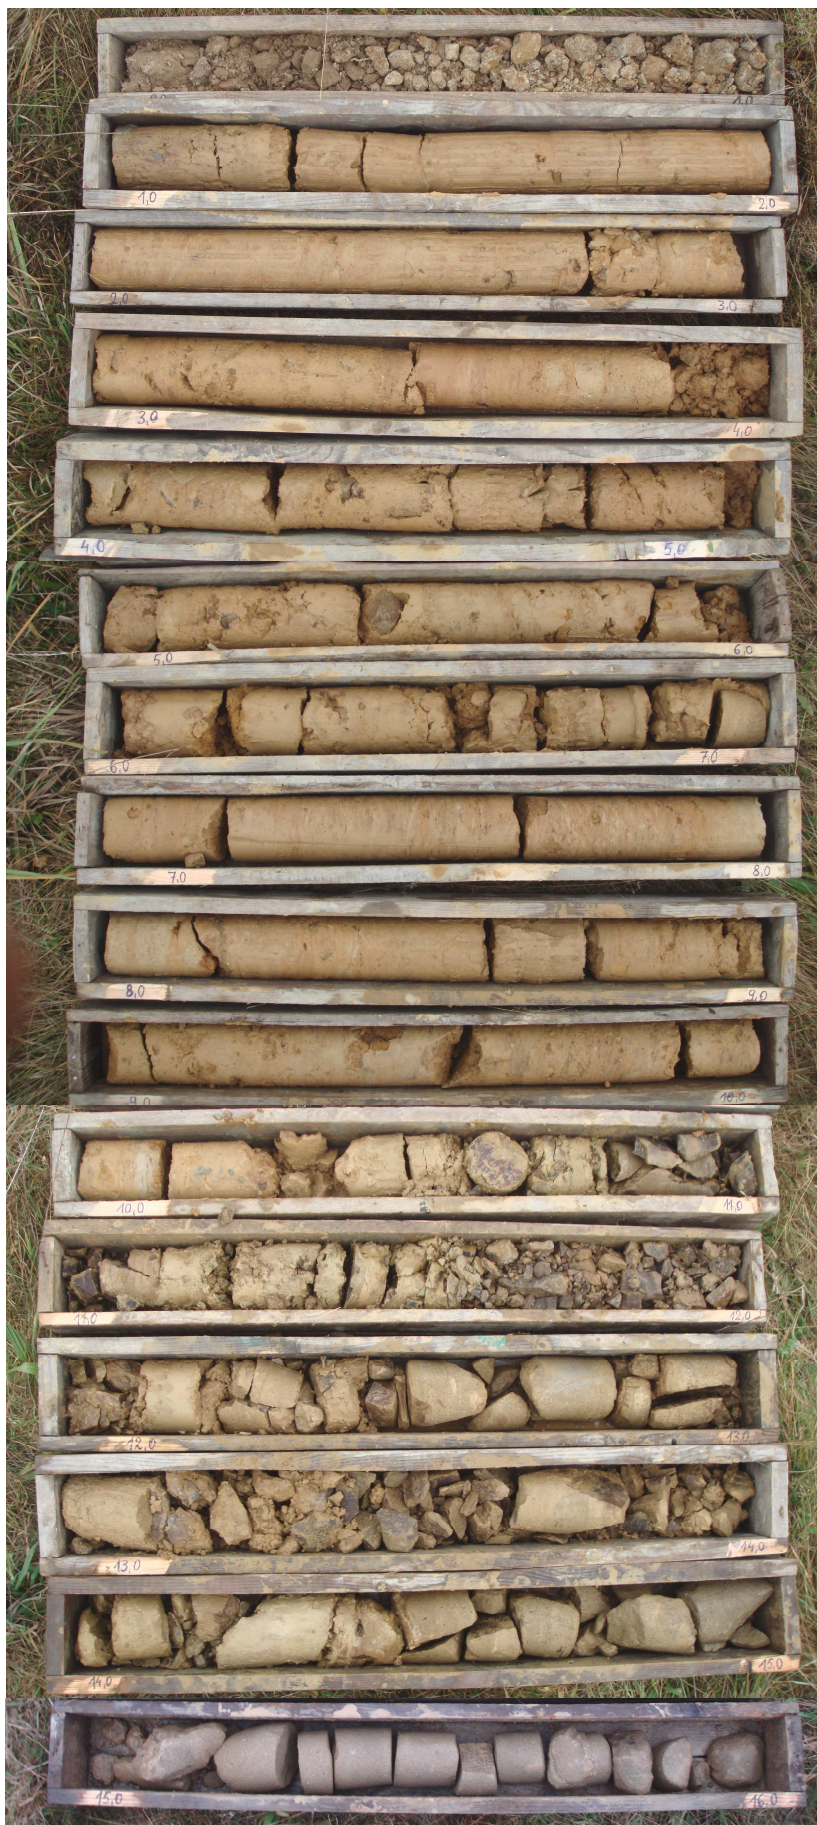
W otworze Nr O-2 zaobserwowane płaszczyzny wystąpiły na głębokości:

- 10,6 m ppt – kąt  $5^{\circ}$
- 11,4 m ppt – kąt  $7^{\circ}$
- 14,3 m ppt – kąt  $10^{\circ}$

Fot.13 Osuwisko "1" - rdzeń wiertniczy otworu Nr O-2.

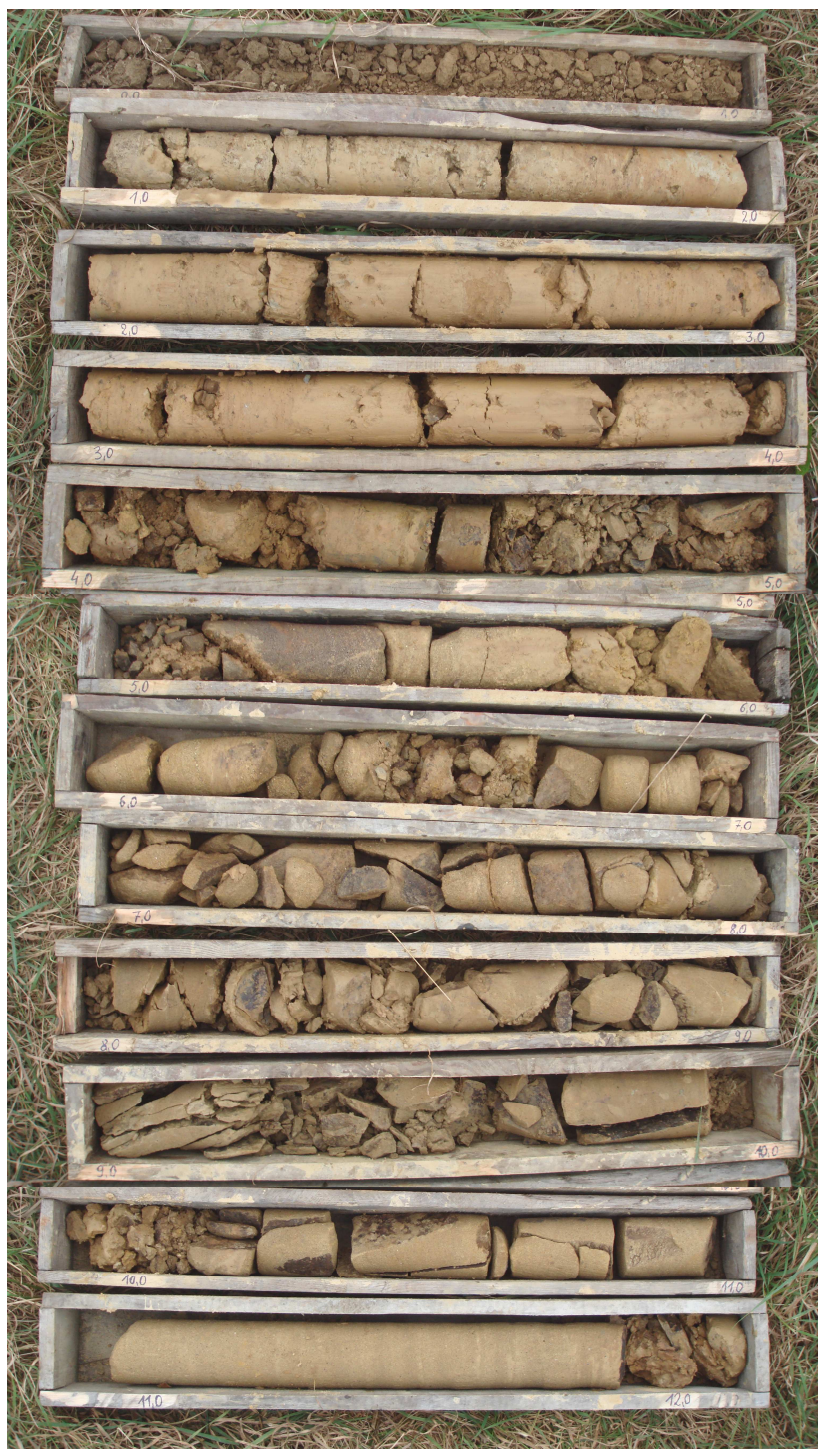
W otworze Nr O-3 zaobserwowane płaszczyzny wystąpiły na głębokości:

- 4,4 m ppt – kąt  $20^{\circ}$

Fot.14 Osuwisko "1" -rdzeń wiertniczy otworu Nr O-3.

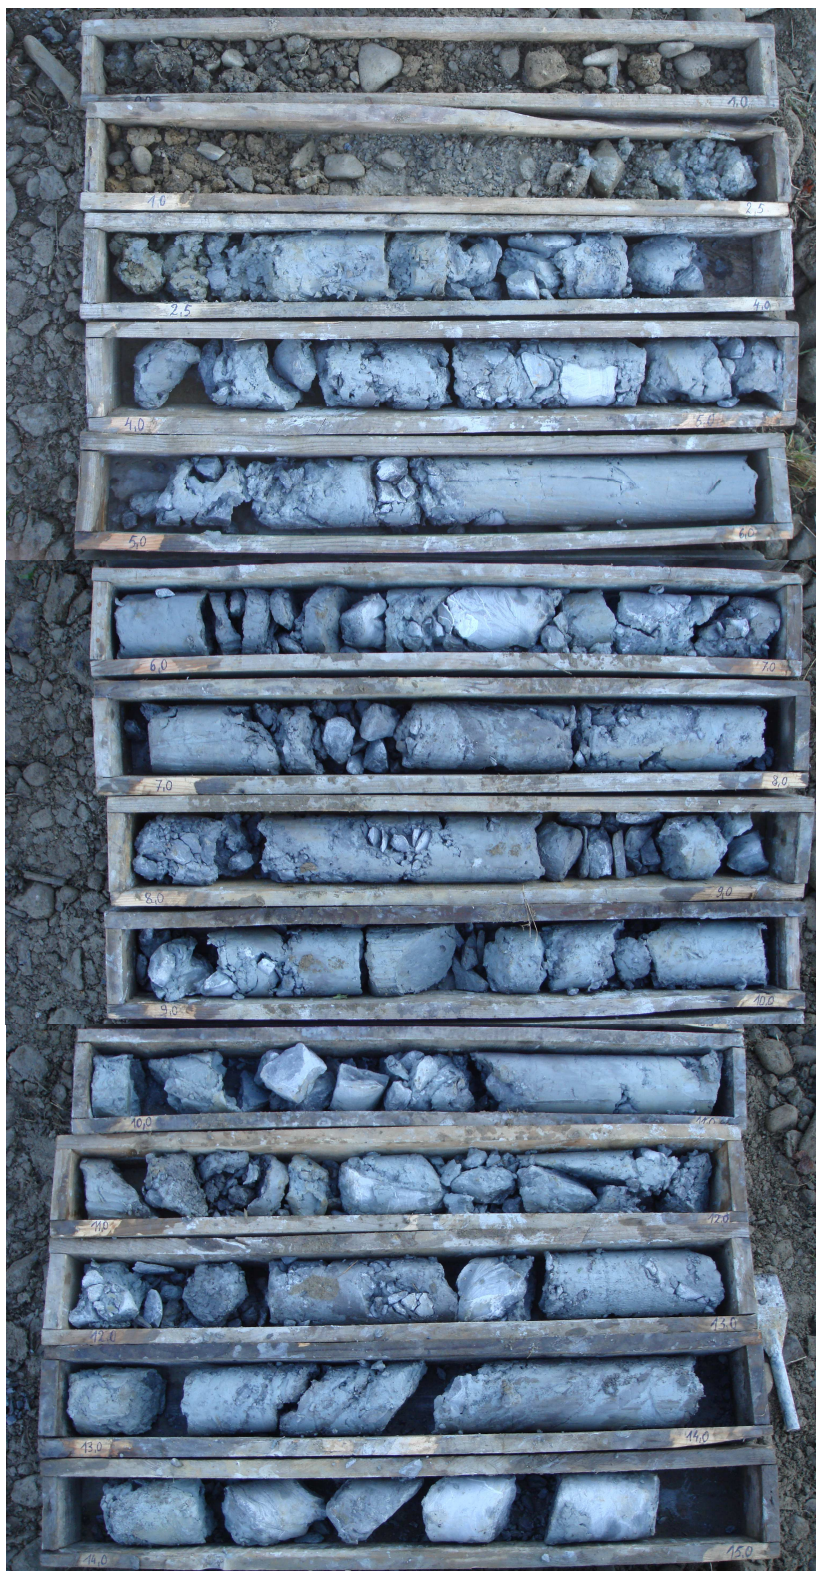
W otworze Nr O-5 zaobserwowane płaszczyzny wystąpiły na głębokości:

- 7,5 m ppt – kąt  $47^{\circ}$
- 9,5 m ppt – kąt  $61^{\circ}$
- 12,3 m ppt – kąt  $22^{\circ}$

Fot.15 Osuwisko "2" - rdzeń wiertniczy otworu Nr O-5.
