**Karta dokumentacyjna osuwiska wraz z opinią**

1. Miejscowość: Popardowa Wyżna	Znak sprawy ..... / Gmina: ..... Nawojowa	3. Powiat: nowosądecki	4. Województwo: małopolskie
5. Mapa topograficzna 1:10 000 : ukł „1992” M-34-90-B-c-1	6. Arkusz SMGP 1:50 000: Grybów (1036)	7. Współrzędne geograficzne: 20°47'05,90"E 49°33'26,83"N	
8. Kraina geograficzna: Beskid Niski, Pasma Jaworza	9. Jednostka tektoniczna: jednostka magurska	10. Zlewnia: Prawy dopływ Kamienicy	11. Inne dane lokalizacyjne Południowy stok G. Skalnik (668,9 m. n.p.m.)

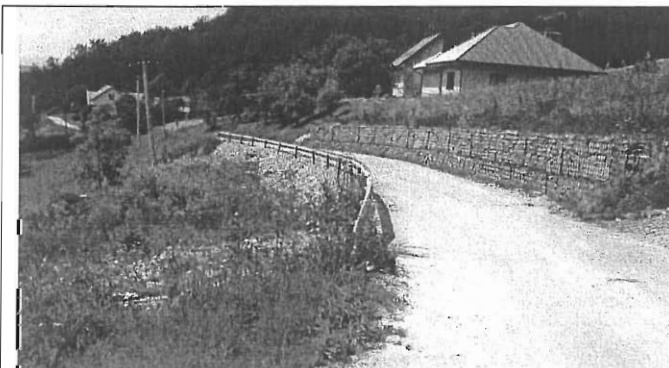
Osuwisko znajduje się na południowym stoku G. Skalnik (668,9 m. n.p.m.) i obejmuje jego dolną część ponad korytem potoku. Jest to osuwisko, które powstało po intensywnych opadach atmosferycznych w maju i czerwcu 2010 r. Skarpa główna osuwiska osiągająca 3 m wysokości znajduje się w strefie drogi gminnej, która uległa zniszczeniu. Uszkodzony odcinek drogi został przesunięty powyżej skarpy osuwiskowej. Wykonano nasyp pod nawierzchnię asfaltową, który częściowo przykrywa skarpe główną osuwiska oraz przekopano fragment stoku, który został zabezpieczony gabionami. Poniżej skarpy głównej osuwiska znajduje się niewielka skarpa wtórna o wysokości 1 m. Jęzora ma pofalowaną powierzchnię, w obrębie której wyróżniają się pagóry i podmokłości, zwłaszcza w zachodniej części osuwiska. W dolnej części jęzora stwierdzono występowanie otwartych szczelin, co świadczy o dalszej aktywności osuwiska w strefie przykorytowej. Czoło jęzora o wysokości ok. 5 m częściowo zamyka koryto potoku.

Skarpa główna osuwiska

Na uaktywnienie się osuwiska mogły mieć wpływ przyczyny naturalne związane z opadami, jakie wystąpiły na wiosnę 2010 roku. W planach zagospodarowania przestrzennego obszar osuwiska należy w całości wraz ze strefą buforową (zakaz zabudowy wokół osuwiska wynoszący co najmniej 2 lub 3 krotną odległość wysokości najwyższej skarpy osuwiskowej) wyłączyć z dalszej zabudowy. Stabilizacja osuwiska jest możliwa, zwłaszcza w strefie skarpy głównej. Projekt stabilizacji powinien być oparty o wcześniej wykonaną dokumentację geologiczno-inżynierską. W przypadku dalszej aktywności osuwiska, uszkodzeniom może ulegać droga gminna.

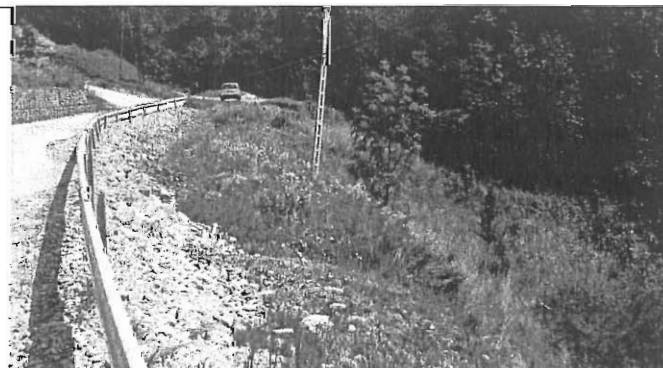
Skarpa główna osuwiska

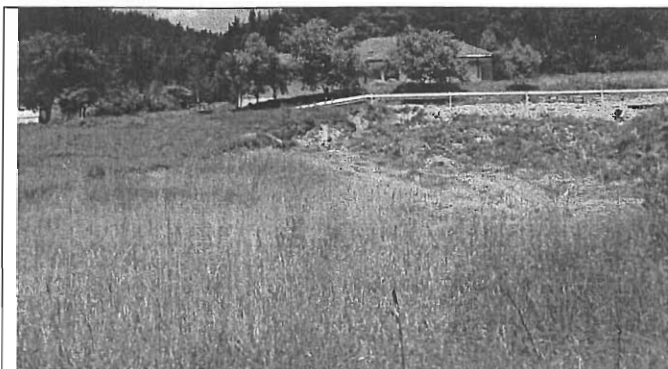
Jezor osuwiskowy oraz skarpa główna

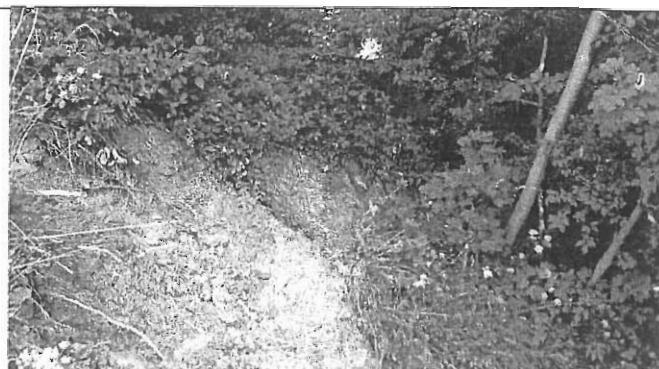
Osuwisko wywołane zostało najprawdopodobniej erozją boczną potoku związaną z intensywnymi opadami deszczu. Nie bez znaczenia mogły być również drgania związane z ruchem kołowym na drodze gminnej.

Czoło jezora osuwiskowego
